## 平成15年宮城県北部地震被害調査報告

( 宮城県北部地震 )

平成15年8月2日

株式会社 建設企画コンサルタント

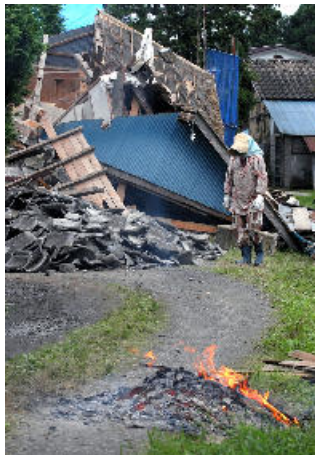
住宅の被害は、全壊が松山、鹿島台、南郷、矢本、河南、鳴瀬町で計88棟、半壊は425棟にのぼっている。これら被害を受けた家屋の大半は、建築基準法改正で耐震基準が強化された1981年以前に建てられたものであることが確認されている。また、学校の校舎では壁や柱に亀裂が入ったり、窓ガラスが破損するなどの被害が目立った。通学路に面したブロック塀や石塀の倒壊も多く、地震が深夜や早朝であったこと、たまたま夏休みであったことが幸いした。水道は、矢本、鹿島台、河南町の650戸で断水となったが、地震発生4日後の30日に全面復旧となった。

図-6.5 家屋の倒壊

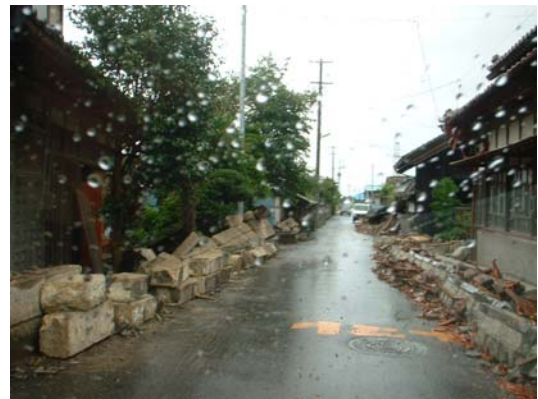
図-6.6 通学路に面したブロック塀や石塀倒壊

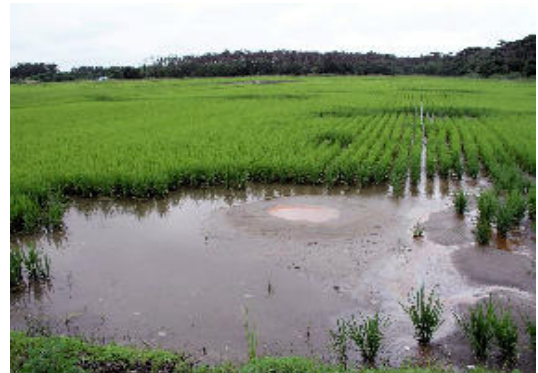
宮城県連続地震の震源地に近い鳴瀬町の海沿いの水田や畑において液状化現象が確認されている。この地区は北上運河に近い地域で、浜市地区において0.3ヘクタール、牛網地区において0.5ヘクタールの範囲にて液状化現象が発生している。また同地区においては、水田に通じる道には深い亀裂が入り、用水路の破損も確認されている。

図-6.7 液状化により噴砂現象が確認された水田（鳴瀬町浜市地区）

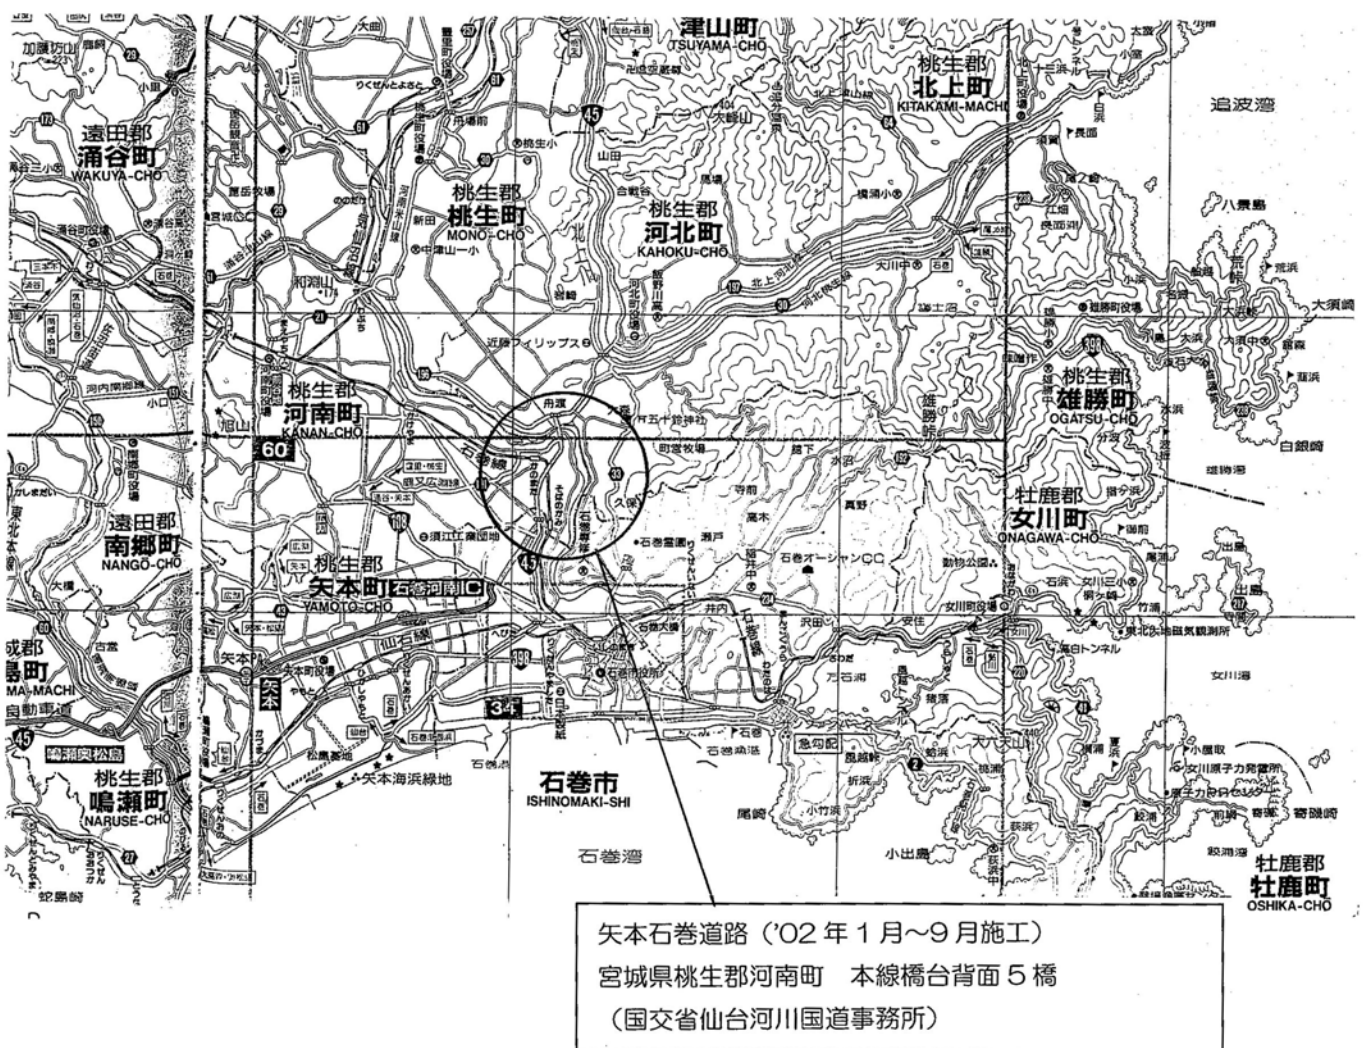
図-6.8 三陸縦貫自動車道（矢本石巻間）における橋台背面EPS盛土施工箇所

EPS工法を用いた構造物は、三陸縦貫自動車道（矢本石巻間）に橋台背面盛土として5橋梁8橋台の背面に構築されている（図-6.8）。現在施工中であるが、EPS盛土は完成している。EPS盛土形式は、両直型であり、最も高いものでは8mの高さとなっている。同EPS盛土構造物は震源直上にあたり、かつ周辺にて観測された地震動が、平成7年阪神・淡路大震災で観測された地震動よりも大きな加速度値であることから、その地震時安全性が懸念された。そこで、地震発生直後に被害点検を行った結果、軽微な被害もなく両直型EPS盛土の地震時安全性が確認された。
